台風 10 号 蒲郡で土砂崩れ 3 人死亡 温暖化と国土の危機への警告だ

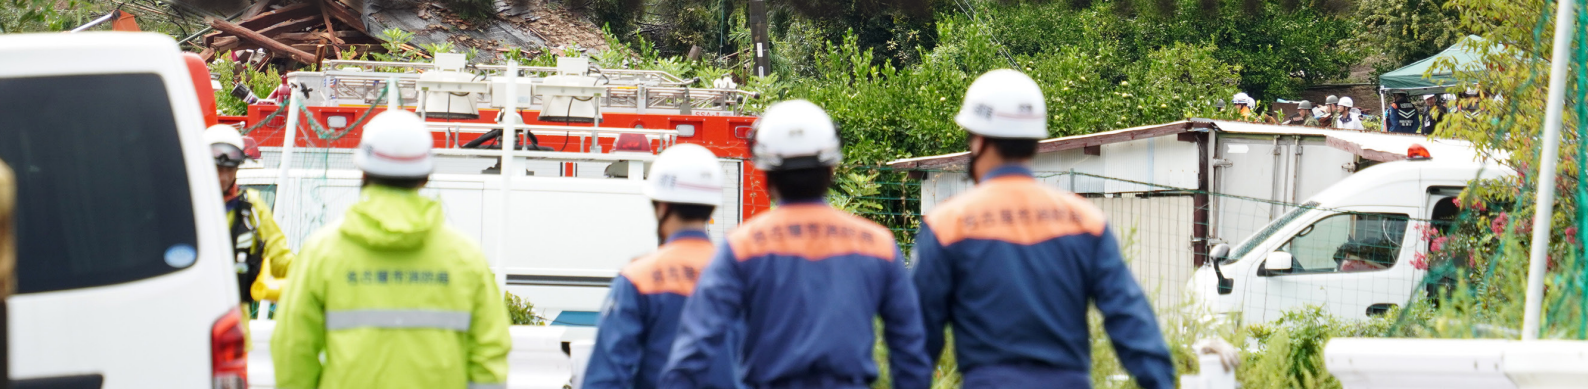
5人が生き埋めとなり救出活動が行われた蒲郡市の土砂崩れ現場＝8月28日、筆者撮影

現場は特産のミカン畑が広がるのどかな集落で、被害にあった家族もミカン農家だったという。28日に私が現場を訪れた際には、周辺100メートルほどまで規制線が張られ、その内側で消防や警察、自衛隊が救出活動に当たっていた。崩落した斜面は住宅のすぐ裏

だったが、他の斜面に比べて特別に危険な箇所には見えなかった。規制線の外の住人は「あのあたりで土砂崩れが起こったという話は今まで聞いたことがなかった。当日もそれほどひどい大雨という感じではなく、雷が鳴っていたこともあり、土砂崩れが起こっていたとは気付かなかった」と話す。
