能登「二重被災」の課題と教訓は—— 名城大と東北大研究者らがセミナー

元日の大地震に9月の豪雨。能登半島を襲った未曾有の災害から何を学び、どう備えるべきなのか。名城大学が東北大学と連携して現地を調査した研究者らのセミナーを11月12日に名城大学天白キャンパスで開き、課題と教訓が話し合われた。

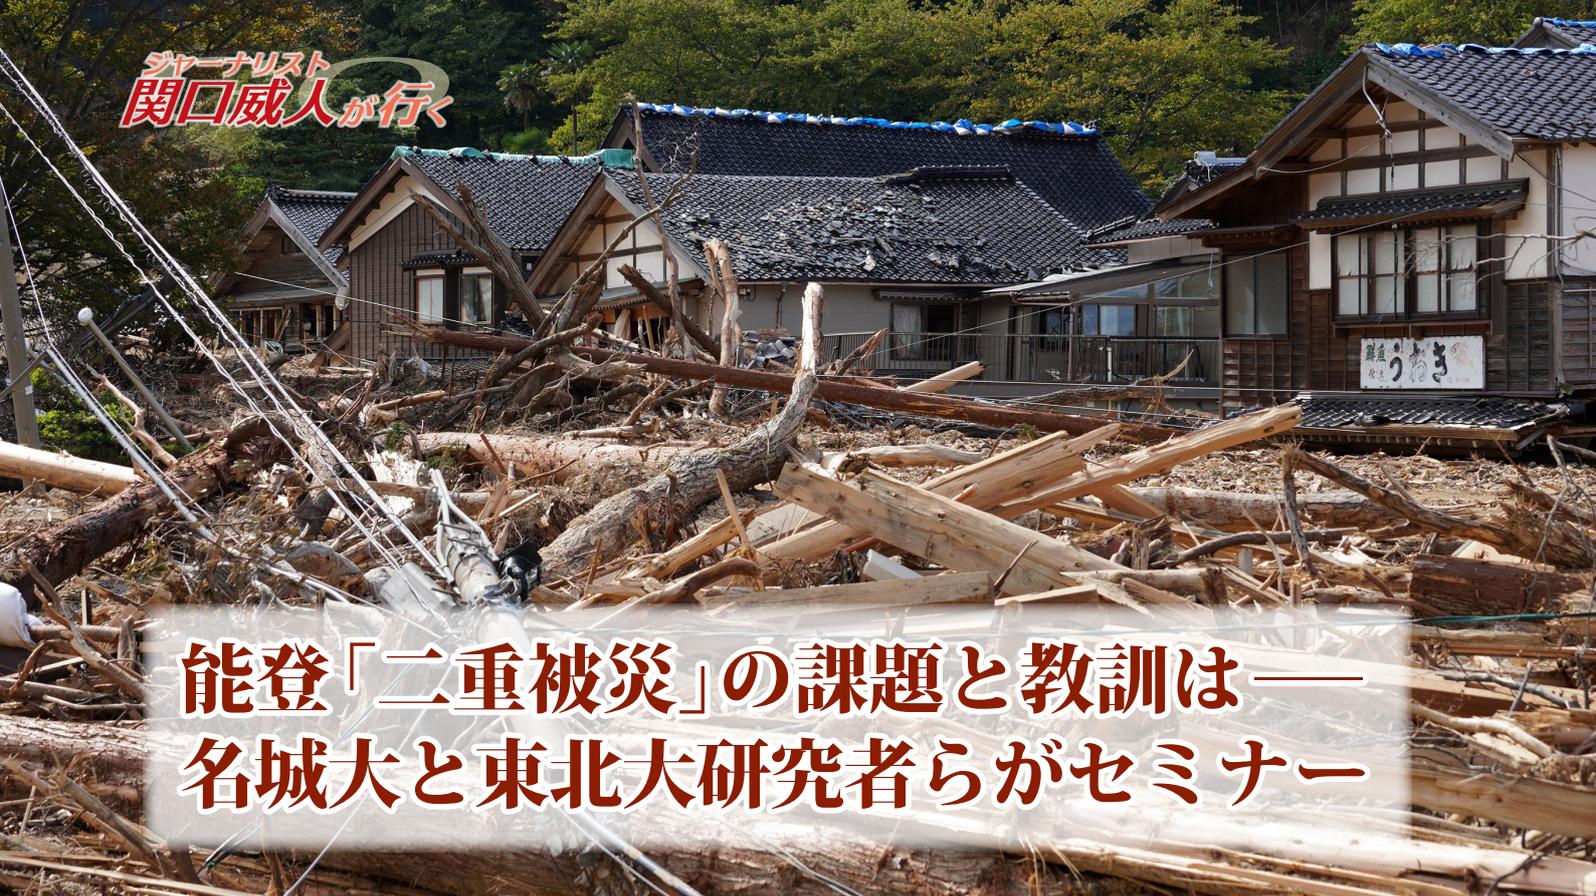
豪雨による大規模な土砂崩れで集落が埋まった珠洲市大谷地区＝9月30日、筆者撮影
